# Umferðaröryggisáætlun Eyjafjarðarsveitar 2022

Umferðaröryggisáætlun Eyjafjarðarsveitar er ætlað að gefa góða yfirsýn yfir vegakerfi í sveitarfélaginu. Áætlunin er lifandi skjal sem yfirfarið verður að lágmarki á fjögurra ára fresti eða eftir því sem aðstæður kalla á við stórar framkvæmdir eða aðrar forsendubreytingar.

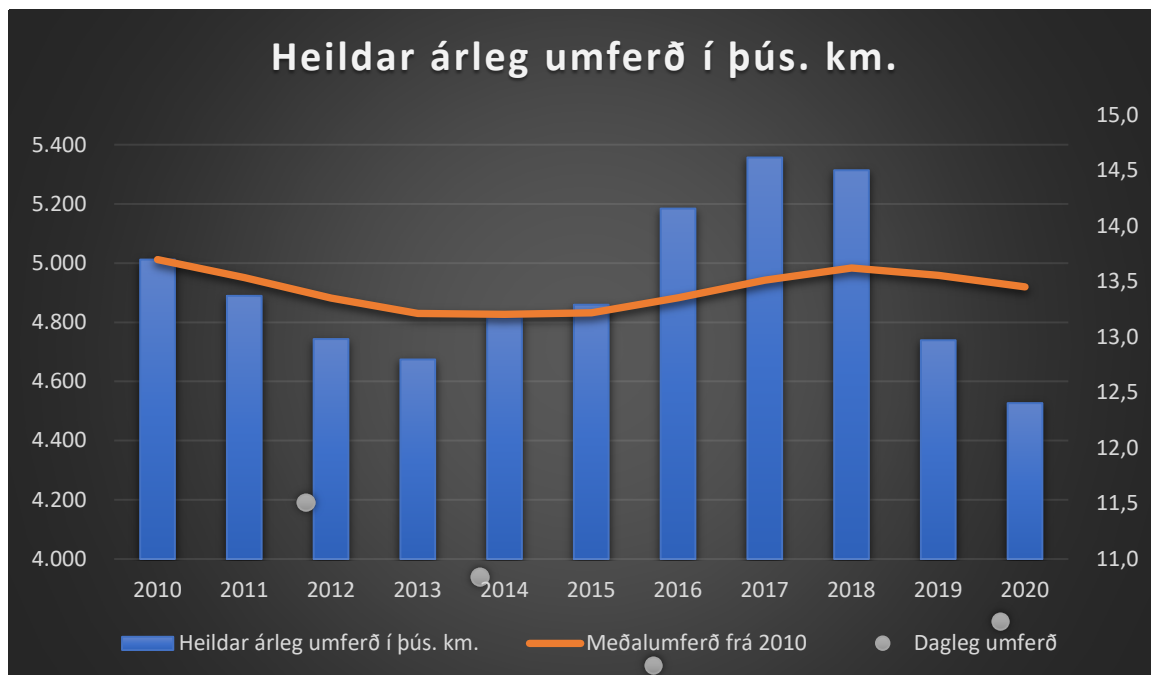
Tafla 1: Heildar árleg umferð

Árleg heildarumferð í sveitarfélaginu féll töluvert frá árinu 2010 til ársins 2013 þegar hún tók að aukast aftur. Náði hún hámarki árið 2017 en hefur fallið skarpt frá árinu 2018. Á tímabilinu eru að meðaltali eknir um 4,9 milljón kílómetrar á ári eða að jafnaði um 13.500 kílómetrar á dag þegar allir vegir sveitarfélagsins eru lagðir saman. Ekki lágu fyrir umferðartölur fyrir 2021 við gerð skýrslunnar.

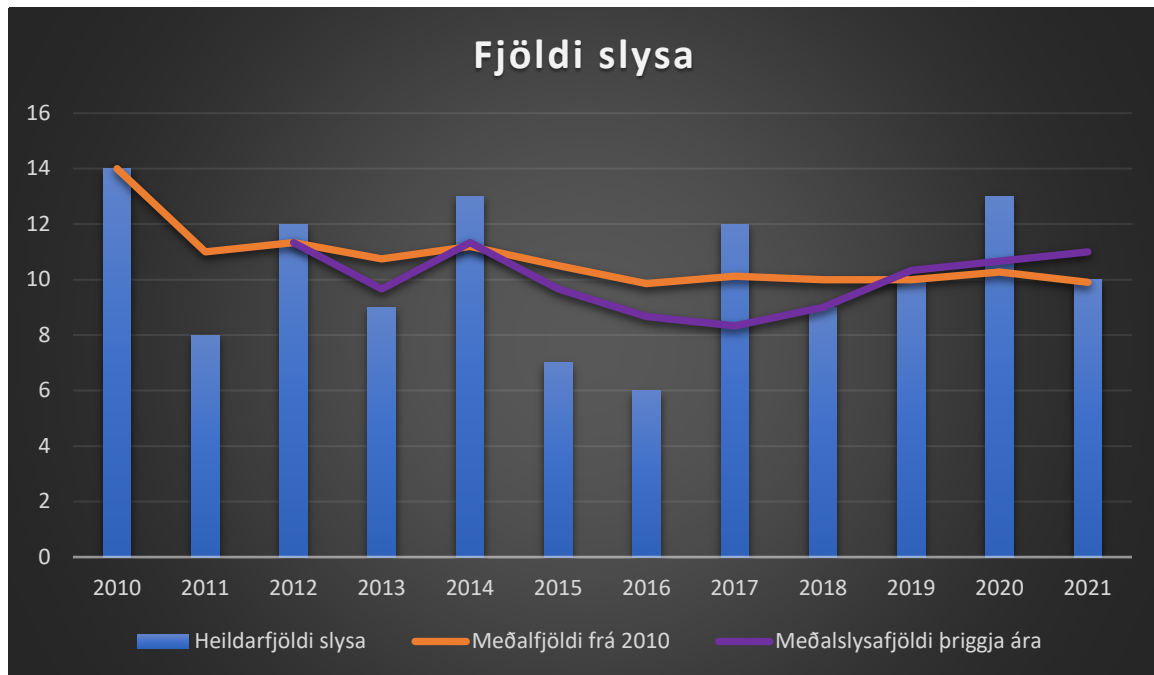
Tafla 2: Fjöldi slysa

Á tímabilinu voru alls 113 slysa eða um 10,3 á ári að jafnaði. Töluverður munur er á fjölda slysa milli ára en mesti fjöldi slysa var á árinu 2010 þegar 14 slysu voru en minnsti fjöldi á árinu 2016 þegar skráð slysu voru 6.

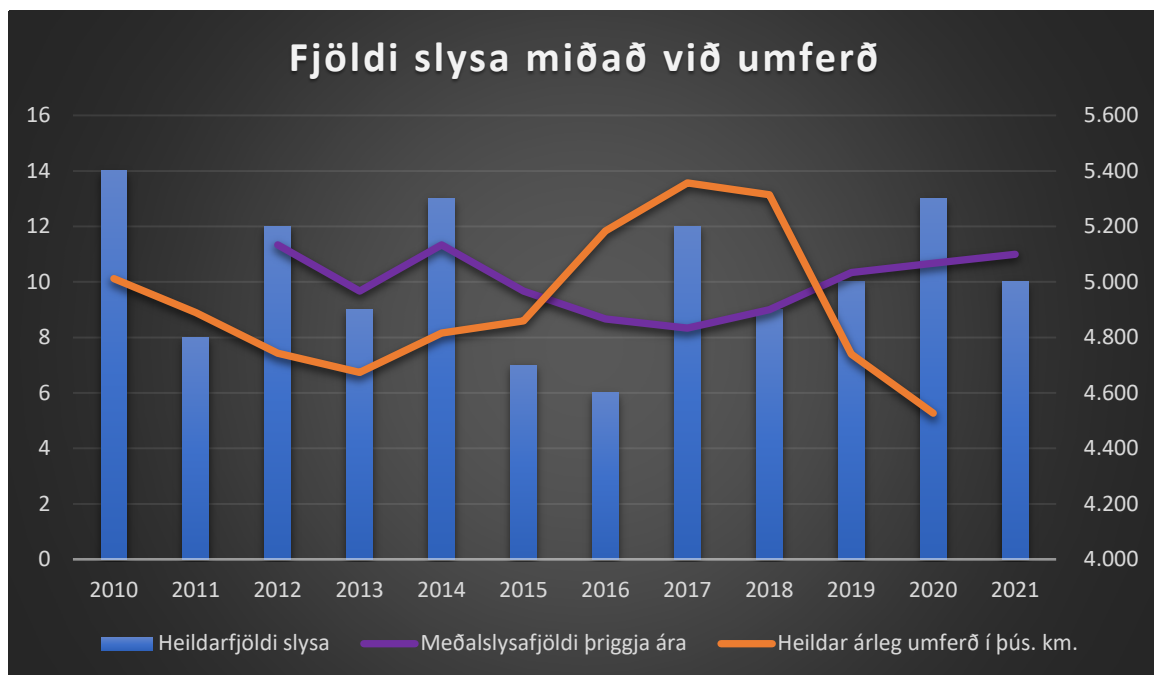
Tafla 3: Slysu og umferð samanborin

Ekki er hægt að greina skýrt sambengi milli fjölda slysa og aukningu eða samdráttar í umferð og því erfitt að segja til um fjölda slysa út frá umferðartölum.

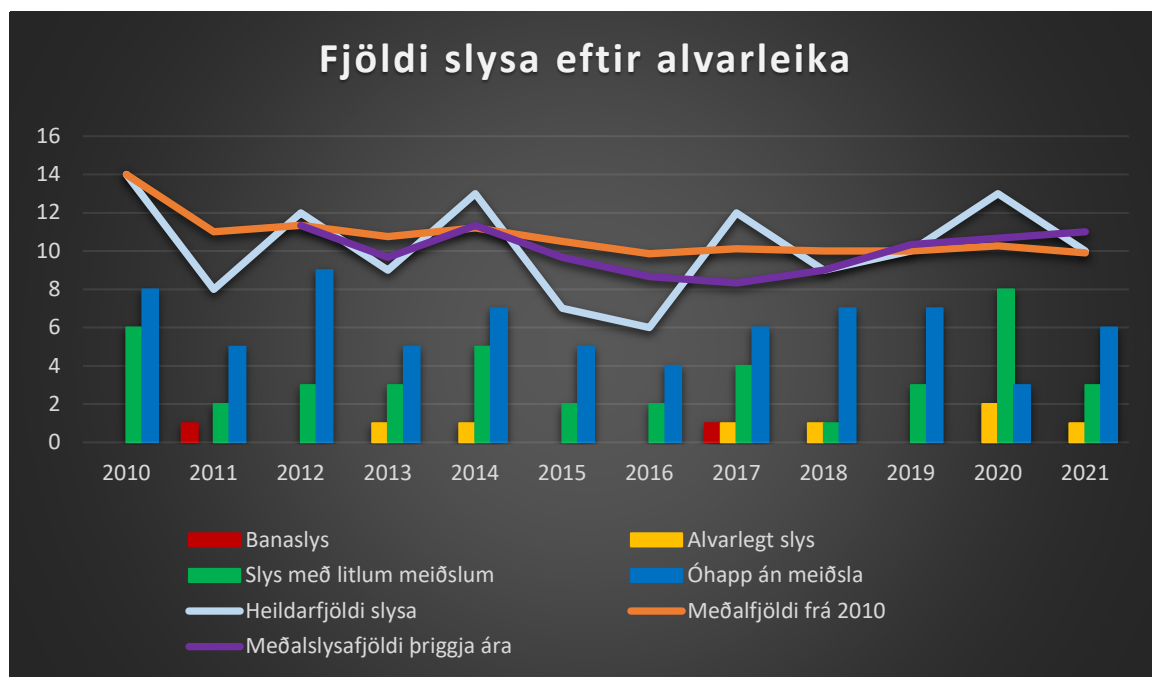
Tafla 5: Fjöldi og alvarleiki slysa

Almennt eru óhöpp án slysa flest í sveitarfélaginu samanborið við aðra alvarleikaflokka en þó verður breyting á árinu 2020 þar sem slys með litlum meiðslum eru mjög mörg og alvarleg slys einnig fleiri en almennt.

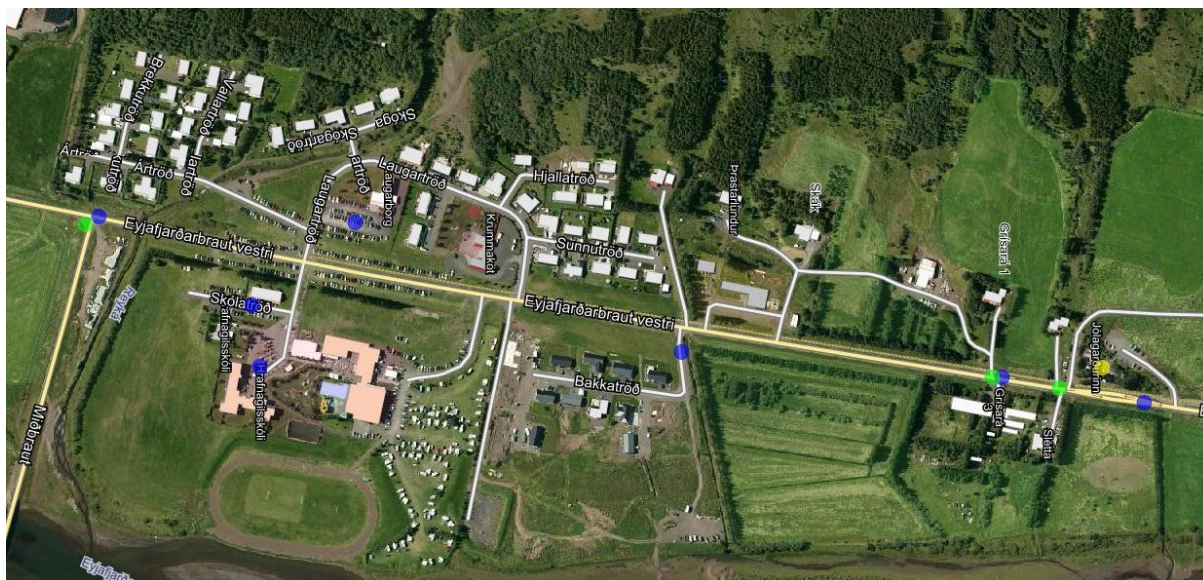
Mynd 1: Hrafnagilshverfi (Samgöngustofa, 2021)

Slys í Hrafnagilshverfi eru almennt fátíð og er yfirleitt um að ræða óhapp án meiðsla. Þó gegnir öðru máli í jaðri hverfisins þar sem umferð kemur að því. Alvarlegt slys hefur orðið við Jólagarðinn þar sem ekið var á gangandi vegfaranda og þá hafa orðið slys með litlum meiðslum til móts við Gróðrarstöðina. Einnig hefur orðið slys með litlum meiðslum við gatnamót Miðbrautar.

Ástand gatnakerfis er almennt gott en þó er slæmt sig á Eyjafjarðarbraut vestri hjá þrengingu við Jólagarðinn sem hefur ollið slysi og verður til þess að ökumenn fara stundum yfir á öfugan vegarhelming þegar mikil bleyta er en þá myndast þar djúpur pollur. Víða eru þó hættur sem þarf að bæta úr svo sem útsýni vegfarenda við gatnamót og ónæg lýsing við leikskóla. Þá eru gatnamót sumstaðar víð og æskilegt að þrengja með merkingum eða kantsteinum. Mikilvægt er að bæta við upplýstri gangbraut yfir Eyjafjarðarbraut við gatnamót Bakkatraðar.

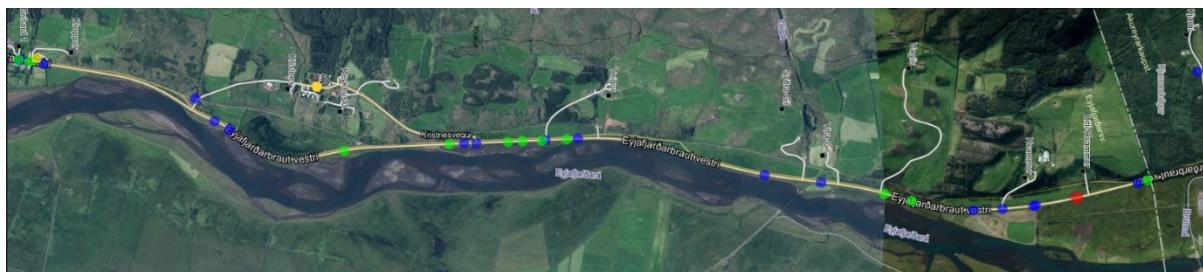
Mynd 2: Eyjafjarðarbraut vestri Akureyri að Kristnesi (Samgöngustofa, 2021)

Hér er að finna einn af þeim vegköflum þar sem flest slys verða í sveitarfélaginu. Vegurinn er einnig sá umferðarþyngsti í sveitarfélaginu utan Þjóðvegur 1 og eru nokkur svæði á honum sem virðast sérlega varhugaverð og er það almennt nærri gatnamótum heimreiða. Banaslys varð norðarlega á veginum árið 2011 þar sem ekið var á gangandi vegfaranda. Öryggi gangandi og hjólandi vegfarenda á svæðinu hefur verið bætt til muna frá því að slysið varð með tilkomu hjóla- og göngustígs. Þá varð alvarlegt slys á Kristnesi árið 2021.

Aðstæður á vegkaflanum eru almennt með besta móti en þó myndast mjög slæm misfella á hverju ári við ræsi til móts við Hvamm sem vert er að bregðast við með aðgerðum.

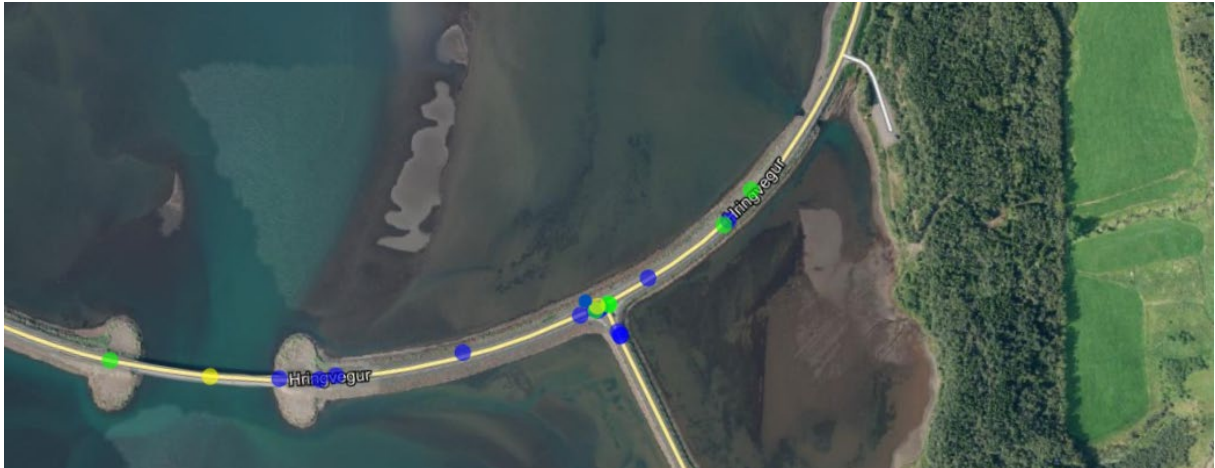
Mynd 3: Þjóðvegur 1 og gatnamót við Eyjafjarðarbraut eystri (Samgöngustofa, 2021)

Þjóðvegur 1 og gatnamót hans við Eyjafjarðarbraut er hættulegt svæði og hafa þar orðið mörg slys. Brekka er í beygjunni að norðan og gatnamótin sjálf staðsett í miðri beygjunni. Þá má búast við aukinni umferð um og framhjá gatnamótunum með tilkomu Skógarbaðanna sem opna þar stuttu austar vorið 2022, verða þar til ný og fjölfarin gatnamót sem taka þarf tillit til.

Veginum er vel við haldið en mikil þörf er á að bæta aðkomu að gatnamótunum.

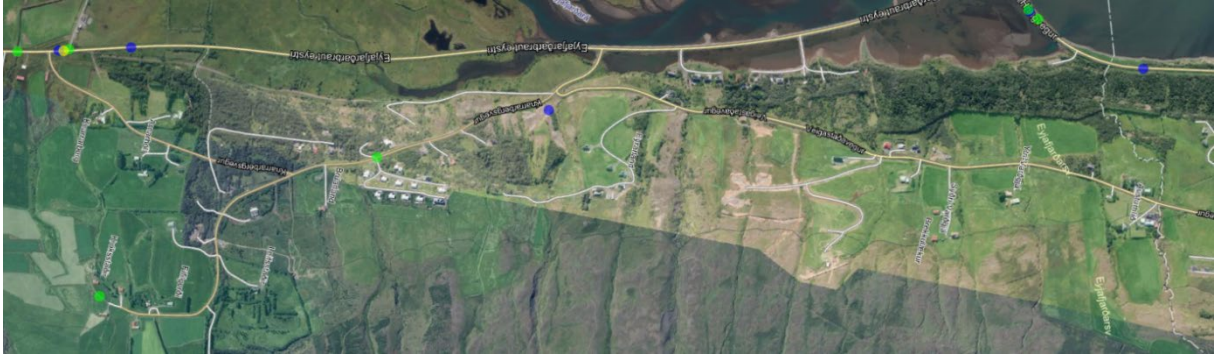
Mynd 4: Veigastaðavegur, Knarrarbergsvegur og Leifsstaðavegur (Samgöngustofa, 2021)

Við eða nærri Knarrarbergsveg hafa orðið þrjú slys, eitt á gatnamótum Brúnahlíðarhverfis sem kemur að veginum úr brattri götu. Þá hefur orðið slys á Leifsstaðavegi. Aðstæður á svæðinu eru ekki hættulegar en svæðið er þó gróið og má búast við enn meiri þéttingu byggðar þar í framtíðinni.

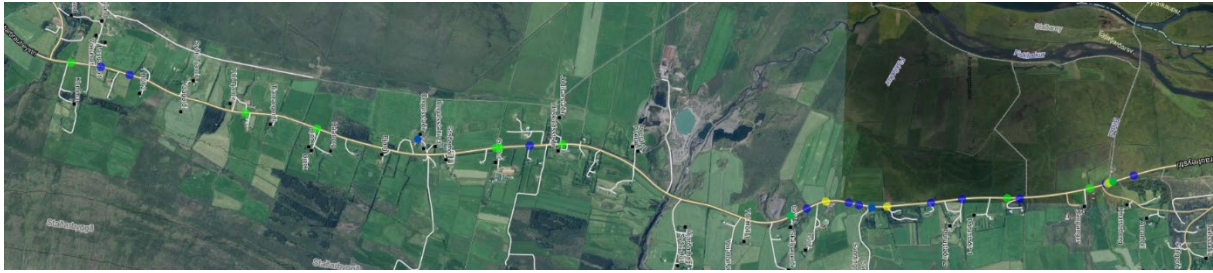
Mynd 5: Eyjafjarðarbraut eystri frá Þjóðvegi 1 að Laugalandi (Samgöngustofa, 2021).

Umferðarpungi á vegkaflanum er töluverður og er þetta næstmest ekni vegkafli innan sveitarfélagsins. Umtalsverður fjöldi slysa er skráður á honum og slysatíðni mun hærri en á sama svæði vestan megin ár.

Svæðið frá Knarrarbergi að Gröf getur talist sérstaklega varhugaverður með tilliti til fjölda slysa sem og alvarleika en þrjú alvarleg slys hafa orðið á þeim kafla. Á undanförunum árum hafa hjólreiðar aukist til muna á vegkaflanum en ekki er mögulegt fyrir hjólreiðamenn að hjóla utan vegar á svæðinu.

Aðstæður á þessum kafla Eyjafjarðarbrautar eru almennt góðar en þó er víða gróður sem hindrar sýn og víða mjög stutt á milli gatnamóta.

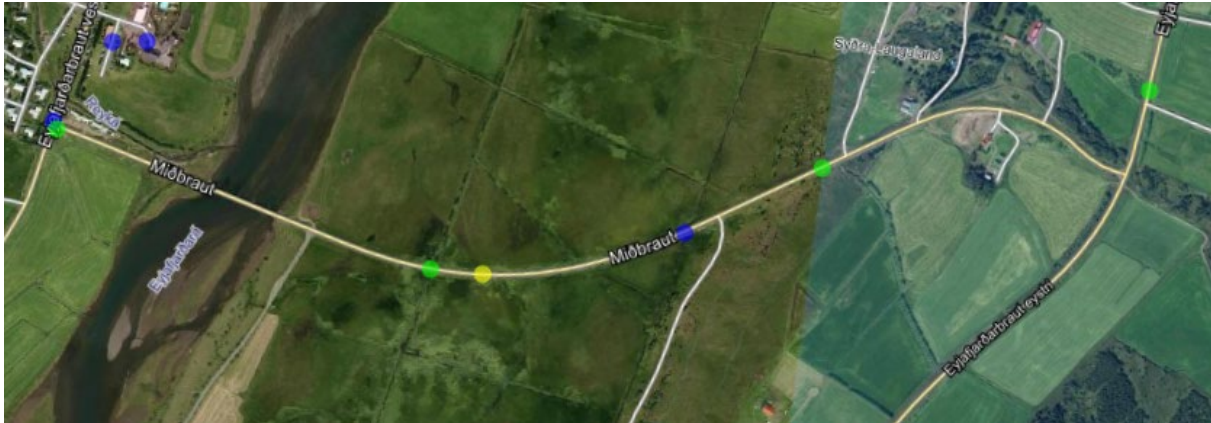
Mynd 6: Miðbraut (Samgöngustofa, 2021).

Hættuleg gatnamót eru á mótum Miðbrautar og Eyjafjarðarbrautar eystri, þar er sveigja á Eyjafjarðarbraut sem skerðir útsýni að gatnamótum auk þess sem gróður á svæðin er mikill. Ný gatnamót eru í undirbúning við vesturenda Miðbrautar þar sem nýtt vegstæði Eyjafjarðarbrautar vestri kemur innan skamms.

Á Miðbraut hefur orðið mikill fjöldi slysa sé tekið mið af því hve stuttur kaflinn er og verða þar almennt slys á fólki ef óhapp ber að garði. Slysu eru almennt vegna útafaksturs. Miðbraut er bundin slitlagi og er þar að finna einbreiða brú, aðstæður á veginum eru ekki nægilega góðar og þarf að hækka hann töluvert með tilliti til vatnavaxta Eyjafjarðarar en yfir veginn flæðir mjög reglulega í leysingum og krapastíflum. Þá eru slæmar misjöfnur í veginum og beygjan í brekkunni varhugaverð.

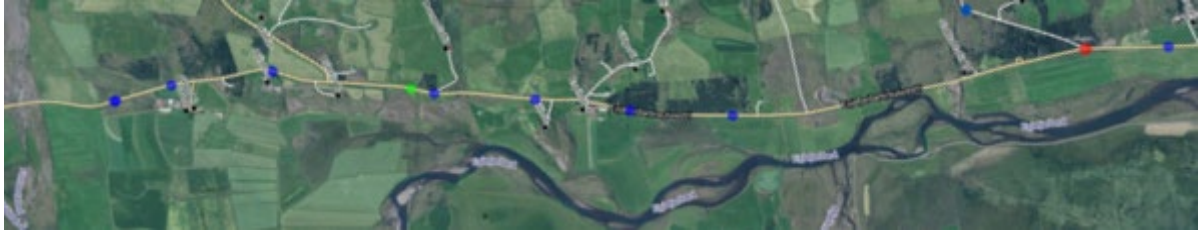
Mynd 7: Eyjafjarðarbraut vestri frá Miðbraut að Finnastaðaá (Samgöngustofa, 2021).

Á þessu svæði hafa orðið nokkuð mörg slys sé tekið mið af umferðarpunga. Banaslys varð á vegkaflanum árið 2017 við afleggjara Hranastaða þar sem finna má hættuleg gatnamót, aðstæður hafa ekki breyst á svæðinu þó von sé á bótum með nýrri legu Eyjafjarðarbrautar vestri árið 2024. Nokkur slys með litlum meiðslum hafa orðið á vegköflunum en ekki önnur alvarleg slys.

Eyjafjarðarbraut vestri er með bundnu slitlagi á svæðinu öllu en aðstæður á veginum eru þó ekki góðar. Mishallandi vegstæði, blindhæðir og misfellur eru víða á veginum auk hættulegra gatnamóta. Ástand vegarins hefur versnað til muna á síðustu árum með auknum jarðvegsflutningum frá Torfum.

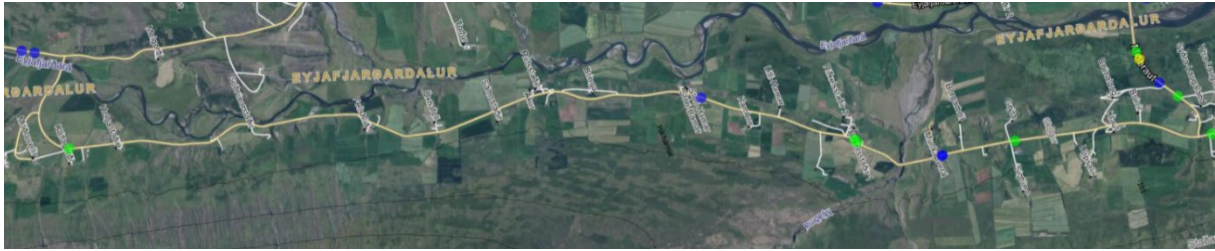
Mynd 9: Eyjafjarðarbraut eystri frá Miðbraut til Suðurs (Samgöngustofa, 2021).

Slys eru fátíð á vegkaflanum en aðstæður eru þó víða þannig að það ber að varast. Aðkoma að brúnni yfir Munkaþverá er varasöm en knöpp beygja er sunnan hennar, þá er vegurinn mjög nærri Eyjafjarðará og hátt niður í hana við Guðrúnarstaði.

Eyjafjarðarbraut eystri er með bundnu slitlagi að Rútsstöðum. Aðstæður á þeim vegkafla eru almennt ágætar en þó er hættuleg aðkoma að brúnni við Munkaþverá. Framan Rútsstaða að Möðruvöllum er malarvegur sem er víða orðinn mikið holóttur, vegöxl lítil og brotin. Nærri Möðruvöllum er bundið slitlag á kafla en aðstæður á malarvegi eru víða slæmar. Stíflubrúin, brúin yfir Eyjafjarðará hjá Möðruvöllum, er ein versta brúin í sveitarfélaginu, þröng mjög og torveldar umferð vinnuvéla og stórra ökutækja um svæðið.

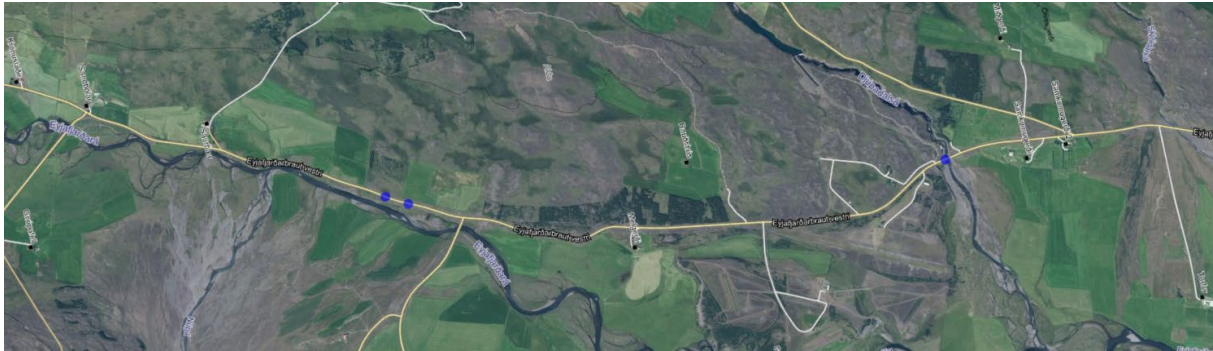
Mynd 10: Eyjafjarðarbraut vestri frá Finnastaðaá að Sandhólum (Samgöngustofa, 2021).

Fá slys hafa orðið á svæðinu og engin skráð með meiðslum á fólki. Þrjár einbreiðar brýr eru á vegkaflanum og hefur óhapp orðið við eina þeirra. Aðstæður eru almennt góðar en þó eru varasöm gatnamót við Sólgarð auk þess sem vegurinn er mjög nærri Eyjafjarðará og bratt niður í hana. Mikið skiltaflóð er á kaflanum milli Finnastaðaár og Skjöldalsár, tilefni er til að endurskoða það og fækka stuttum köflum með mismunandi hámarkshraða.

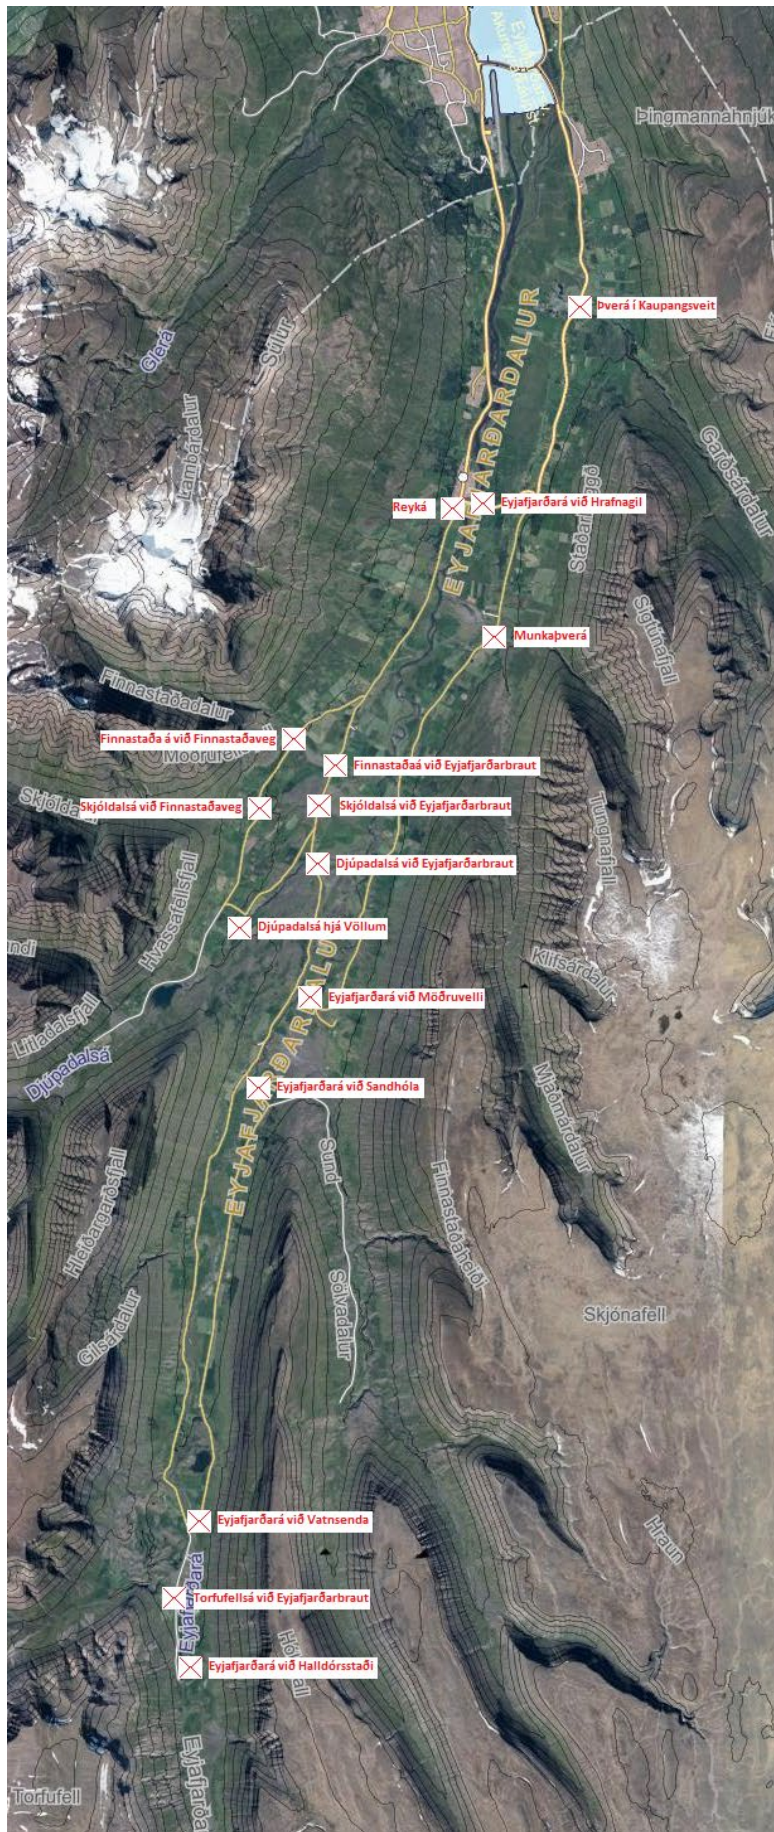
Mynd 14: Staðsetningar brúa samkvæmt brúaskrá (Vegagerðin, 2016)

Byggingarár 1975	Lengd 22 metrar	Vagnþungi 63
Djúpadalsá hjá Völlum		Vallnadalsvegur vegur nr. 8351 01
Byggingarár 1962	Lengd 18 metrar	Vagnþungi 18
Eyjafjarðará við Möðruvelli		Eyjafjarðarbraut eystri vegur nr. 829 02
Byggingarár 1933	Lengd 43 metrar	Vagnþungi (400 kg/m <sup>2</sup> )
Eyjafjarðará við Sandhóla		Hólavegur vegur nr. 826 01
Byggingarár 1933	Lengd 27 metrar	Vagnþungi óskráð
Eyjafjarðará við Vatnsenda		Hólavegur vegur nr. 826 01
Byggingarár 1966	Lengd 32 metrar	Vagnþungi 20
Torfufellsá við Eyjafjarðarbraut		Eyjafjarðarbraut vestri vegur nr.821 06
Byggingarár 1968	Lengd 14 metrar	Vagnþungi 20
Eyjafjarðará við Halldórsstaði		Halldórsstaðavegur vegur nr. 8374 01
Byggingarár 1968	Lengd 9 metrar	Vagnþungi 12

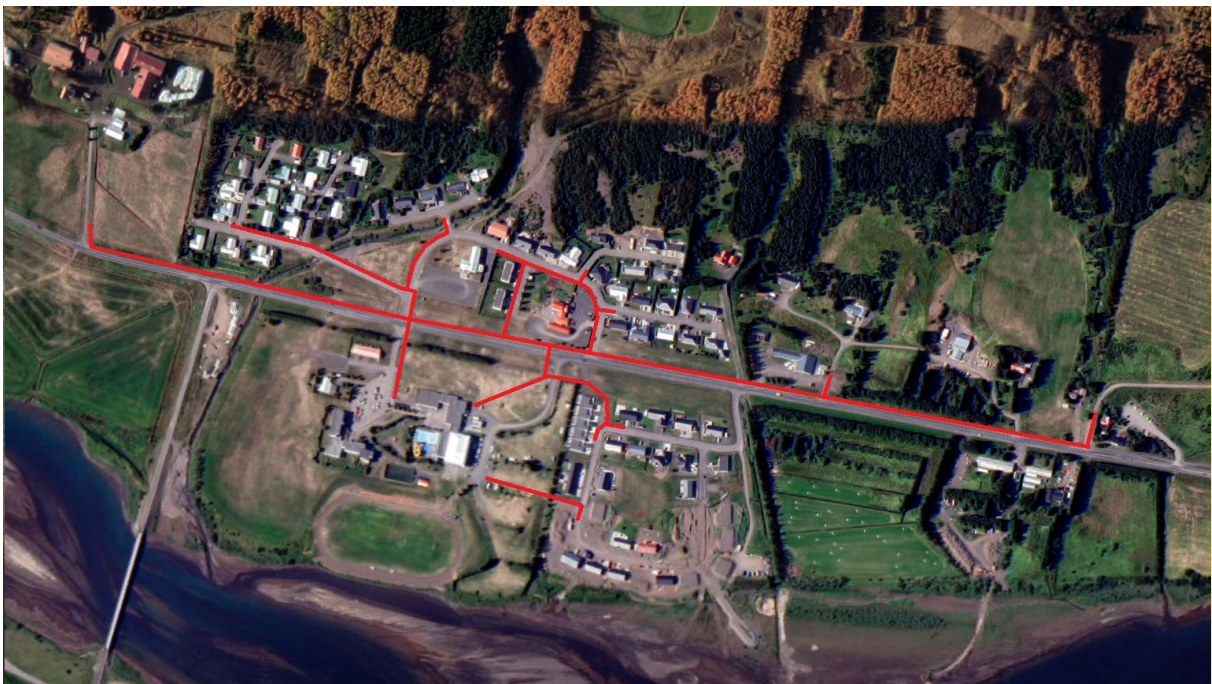
Mynd 15: Gönguleiðir nemenda í grunnskólann

Börn í Hrafnagilshverfi og allra næsta nágrenni þess, koma almennt gangandi í skólann eða þeim er ekið af foreldrum. Á myndinni hér að neðan má sjá helstu gönguleiðir í skólann og þá staði sem börn þvera almennt Eyjafjarðarbraut vestri sem liggur nú í gegnum hverfið. Mikilvægt er að huga sérstaklega að öryggi á þessum svæðum. Hverfið mun bæði þéttast og byggjast upp til norðurs á næstu árum og er þá mikilvægt að koma upp öruggum gönguþverunum yfir vegi og fylgjast með hvernig gangandi umferð þróast með vaxandi byggð.

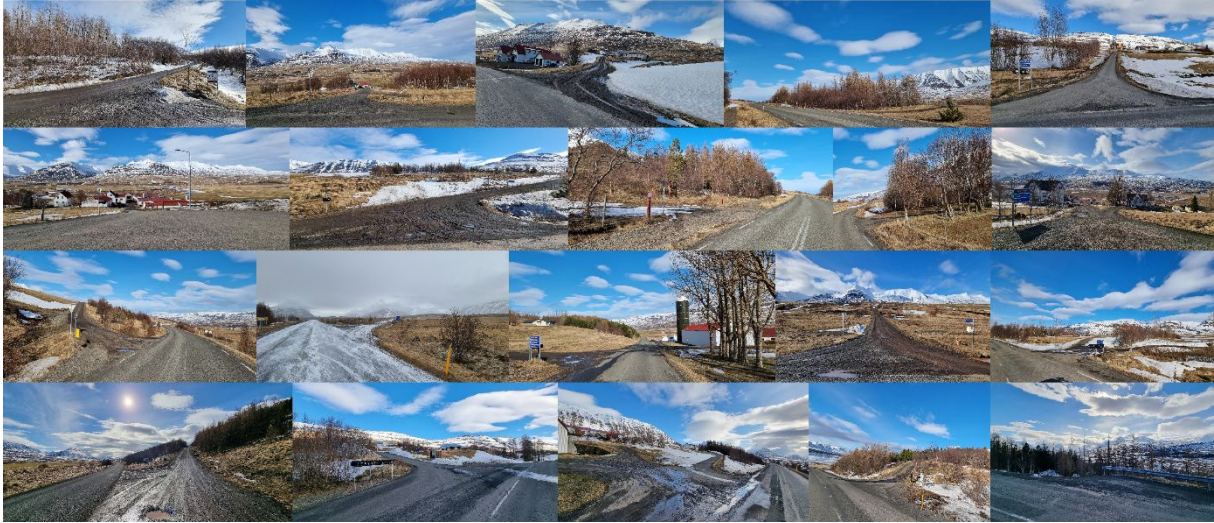
Þá má víða finna varhugaverðar heimreiðar í sveitarfélaginu þar sem komið er bratt niður á þjóðveg eða bratt frá þjóðvegi beint niður að húsi með tilheyrandi hættum. Á fjölda heimreiða eru einnig þekkt slys sem ekki er að finna í skráningum á vef samgöngustofu.

- Brúnahlíðarhverfið tengist um stutta en bratta brekku beint niður á Leifsstaðaveg.
- Þórustaðir 2, 3, 4, og 7 eru allar með brattar heimreiðar niður að þjóðvegi.
